**The impact of environmental pollution on historical buildings
"Hunting baths in the city of Leptis Magna as a model"**

**Department of Archaeology and Tourism / University of Ez-Zaytouna
Tarhuna - Libya**

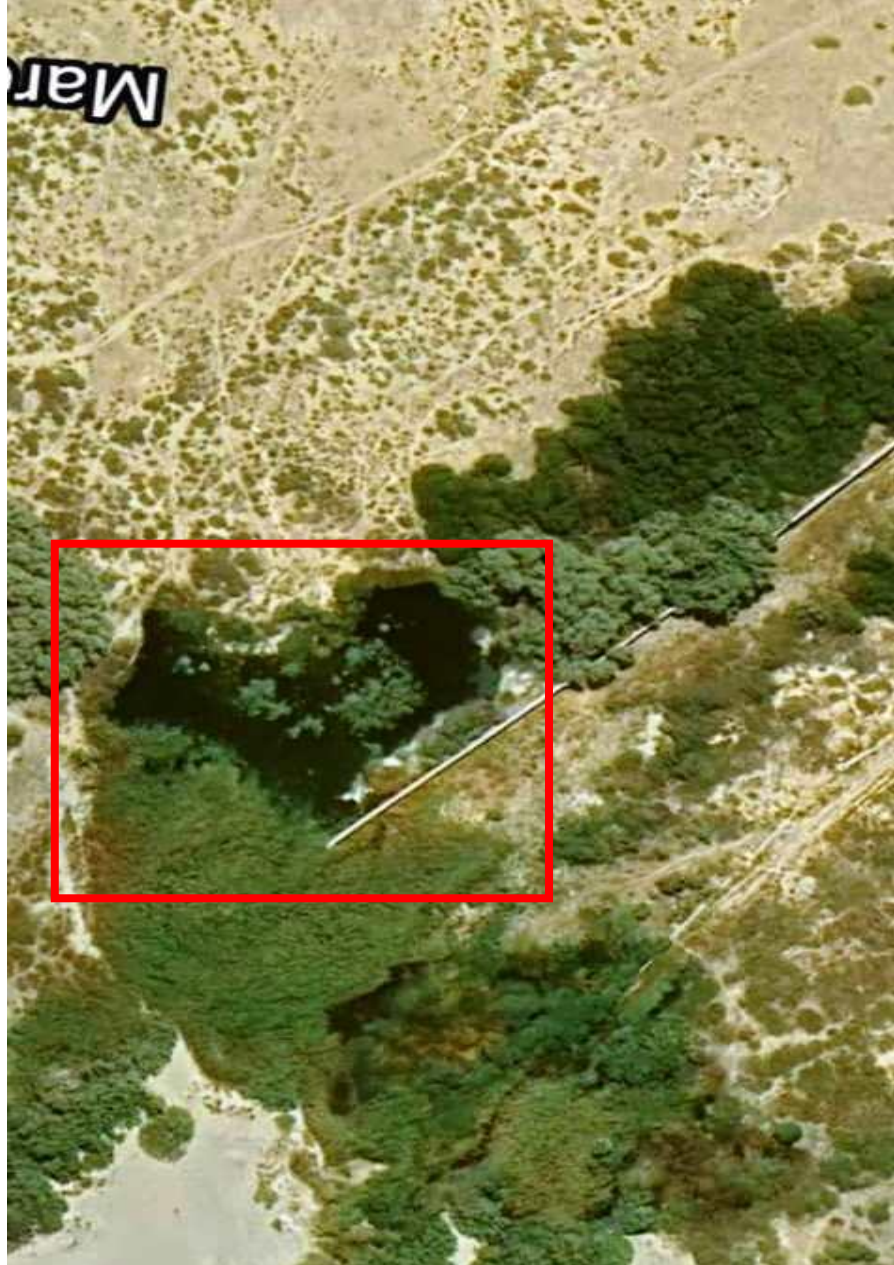
شكل رقم (13) صور لمياه الصرف الصحي القريبة من حمامات الصيد من Google Earth

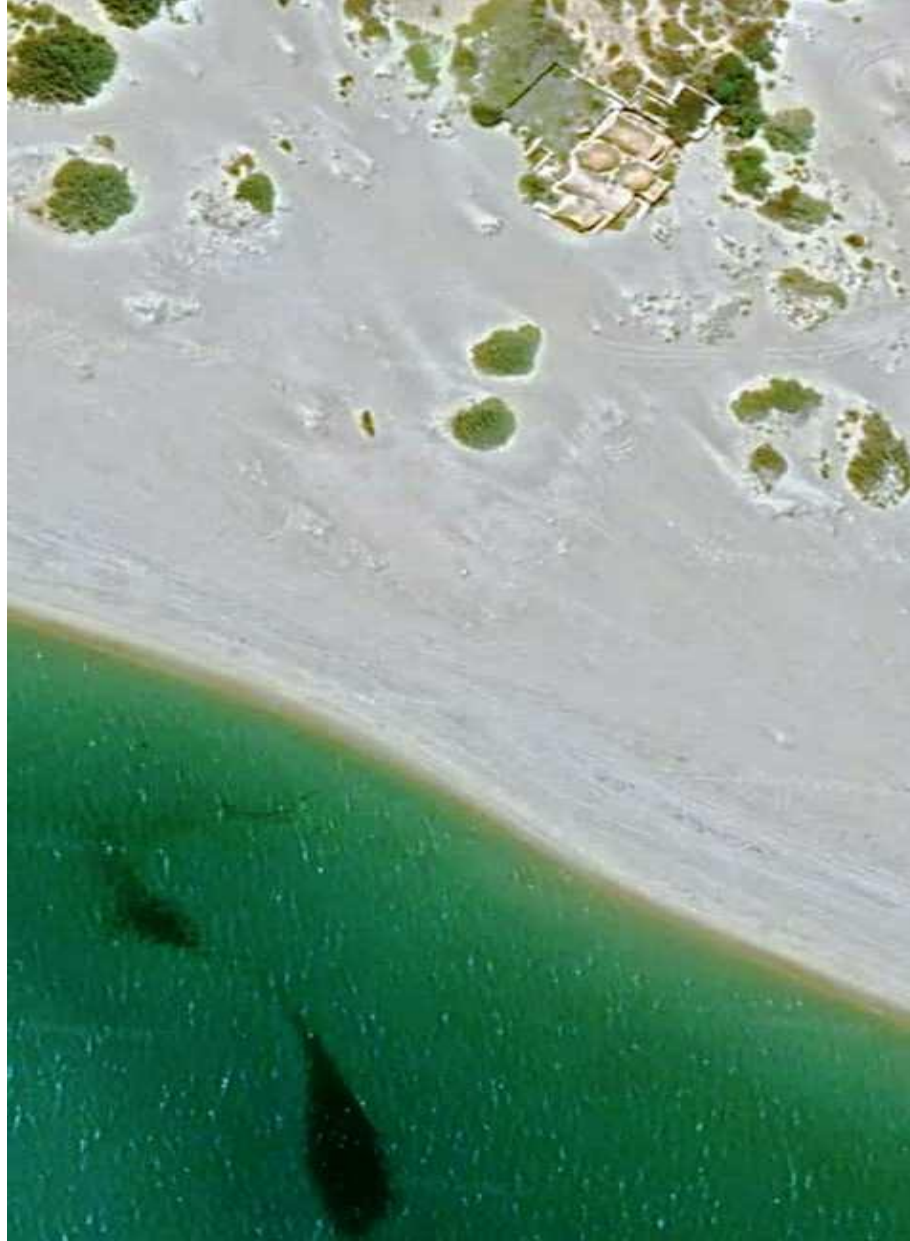
ملوثات البحر: وهو التلوث بمخلفات السفن ومراكب الصيد وهي عبارة عن نفايات من بقايا الزيوت والديزل والقطران⁽⁴¹⁾، ومبنى حمامات الصيد يقع بين ميناء الخمس التجاري وجسر محطة توليد الكهرباء الذي يزودها بالوقود الثقيل، وقد لاحظنا تكرر خلال الزيارات الميدانية وجود بقايا هذه النفايات سواء في البحر أو على الشواطئ، وذلك بسبب التيارات البحرية التي تحملها إلى شواطئ البحر حيث أن مبنى الحمامات لا يبعد عن شاطئ البحر سوى 90 متر تقريباً⁽⁴²⁾ للمزيد ينظر صورة رقم (14).

شكل رقم(14) صورة توضح قرب البحر من مبني حمامات الصيد من Google Earth

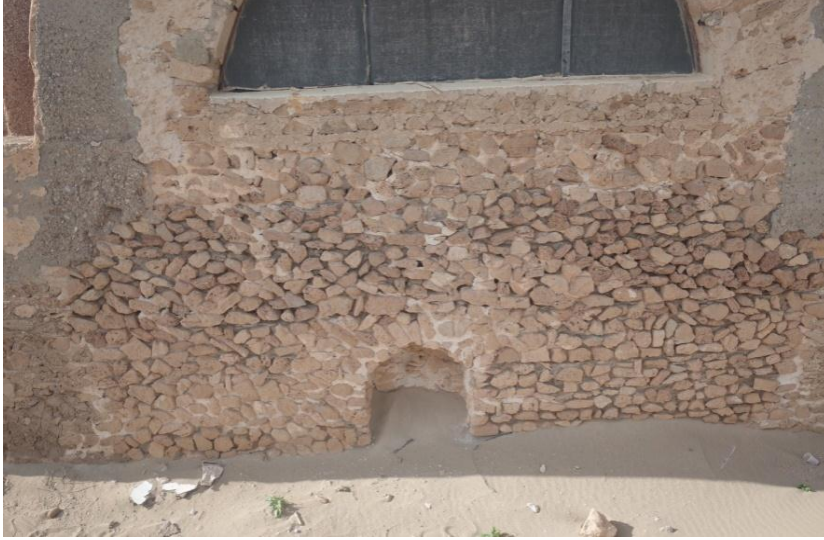
وكلوريد الهيدروجين⁽⁴³⁾، وقد تم ذكر تأثير هذه الغازات في السابق مع الأمطار الحمضية Acid Rain وهي تتكون نتيجة زيادة نسبة ثاني أكسيد الكربون ونسبة ثاني أكسيد الكبريت في الطبقات العليا للهواء الجوي وتتفاعل مع بخار الماء⁽⁴⁴⁾ لتكون الأحماض منها حمض الكربونيك الذي يتسرب إلى الحجارة التي تكون إحدى مكوناتها وهو كربونات الكالسيوم فعندها يحدث تفاعل كيميائي ينتج عنه تحول كربونات الكالسيوم إلى بيكربونات الكالسيوم والتي تذوب في الماء مما يحدث عملية تفتت وتشقق للأحجار ويعتمد ضرر الأمطار الحمضية بالدرجة الأولى على مسامية الصخور، حيث أن ارتفاع نسبة المسام تؤدي إلى زيادة حجم التلف والضرر⁽⁴⁵⁾، ولهذا تكون الأحجار الجيرية والأحجار الرملية هي الأكثر تضرر بالأمطار الحمضية⁽⁴⁶⁾ للمزيد ينظر صورة رقم (15).

شكل رقم(15) تأثير الأمطار الحمضية في الجهة الشمالية في مبني حمامات الصيد من تصوير الباحث

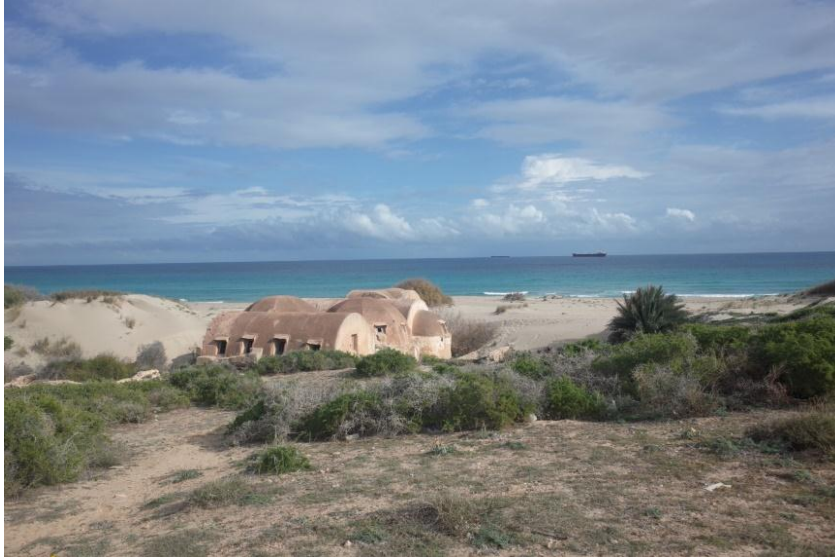
2. الرياح: وهي من العوامل التي أثرت على مبنى حمامات الصيد بشكل غير مباشر، حيث تعمل الرياح على حمل الانبعاثات الغازية السالفة الذكر إلى أسطح جدران المبنى، وكذلك تحمل الغبار الموجود في الهواء الجوي⁽⁴⁷⁾، وذلك من خلال سرعتها وقوتها وخاصة في المناطق التي ليس لها غطاء نباتي، وقد لوحظ في مدينة لبدة الأثرية قطع العديد من الأشجار الكبيرة التي تعمل كمصد للرياح في المدينة⁽⁴⁸⁾، وتعتبر مشكلة زحف كثبان الرمال على مبنى حمامات الصيد من أحد الأضرار التي تواجه المبنى وعدم وجود غطاء نباتي كثيف بالقرب من المبنى⁽⁴⁹⁾.

شكل رقم(16) توضح زحف الكثبان الرملية علي مبني حمامات الصيد من تصوير الباحث

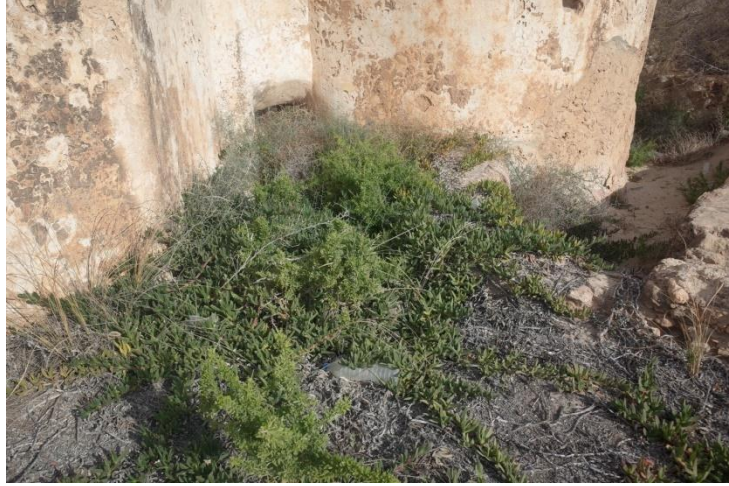
شكل رقم(17) صور لنمو النباتات والحشائش بالقرب من مبني حمامات الصيد من تصوير البحث

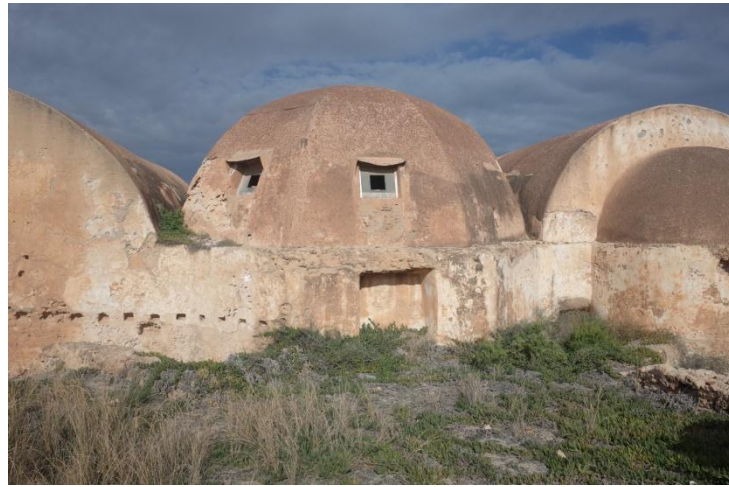
شكل رقم(18) صور لنمو النباتات والحشائش بالقرب من مبني حمامات الصيد من تصوير البحث
