University of Zawia - Rewaq Alhkma Journal (UZRHJ)
Volume 8, Issue 1, (2024), pp. 328-345

The impact of environmental pollution on historical buildings "Hunting baths in the city of Leptis Magna as a model"

Keywords : Pollution, archaeological buildings, Leptis city, hunting baths.

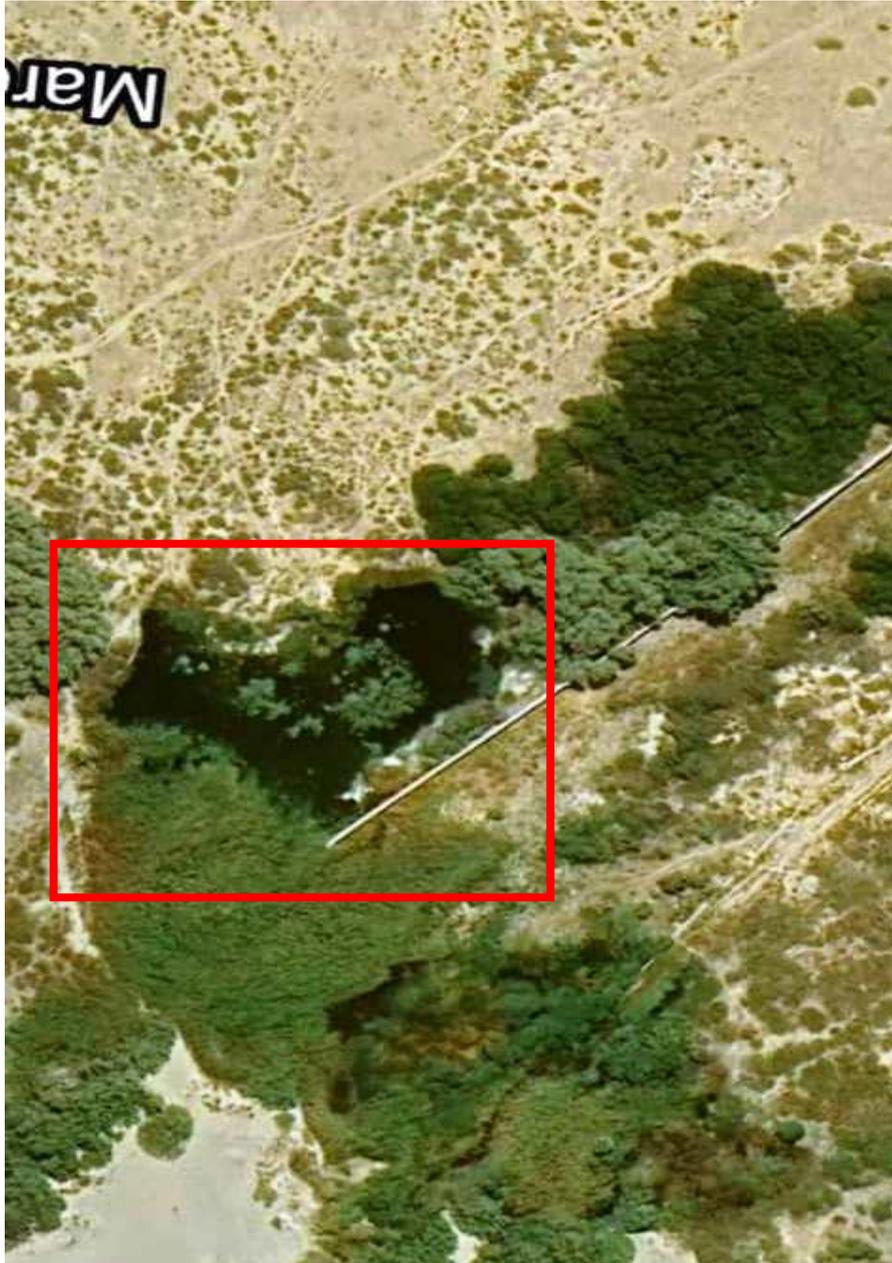
شكل رقم (13) صور لمياه الصرف الصحي القريبة من حمامات الصيد من Google Earth

- التلوث بسبب مياه الصرف الصحي التي عادة تكون فوق سطح الأرض وهي تسبب في استهلاك كميات من الأكسجين (المحاري، 115، 114)، وذلك عن طريق تواجد من الحشرات على تلك المسطحات والعيش عليها، بسبب توفر نسبة عالية من الرطوبة ونمو العديد من النباتات والحشائش عليها مما

يوفر بيئة جيدة للعديد من عوامل التلوث البيولوجي Biological Contamination مثل الحشرات والكائنات الحية الدقيقة (زيارة الباحث، 2023)، كما تسبب مياه الصرف الصحي عندما تكون سطحية وفي شكل مستنقعات إلى التسرب إلى باطن الأرض وإحداث أضرار على مستوى أساسات المبنى الذي يتشبع بالمياه وحدث عملية الامتصاص الشعري وهي عملية تسرب الماء في داخل مسام الحجر خاصة إذا كان هذا الحجر يحتوي على نسبة كبيرة من المواد العضوية والأملاح التي تعمل على امتصاص المياه مما يسمح بتفتت الخواص الميكانيكية للحجر وبالتالي تفتت الحجر نفسه، مما يحدث عنه أحياناً حصول تصدع أو انفصال في جدران المبنى بسبب هبوط أساسات المبنى (غرايبة، 124)، للمزيد ينظر صورة رقم 12 أو قد لوحظ خلال الزيارات الميدانية للمبنى وجود انسلاخ في الملاط في عدة جهات من المبنى في المسافة القريبة من الأرض سواء في الجدران الداخلية للمبنى أو الجدران الخارجية يمكن أن يكون سببها هو المياه الجوفية أدت إلى حدوث رطوبة أرضية في المبنى يوجد بالقرب من حمامات الصيد أحد مستنقعات مياه الصرف على بعد حوالي 500 متر تقريباً، للمزيد ينظر صورة رقم (13) حيث يقوم أهالي المنطقة بقلب انبوب الصرف الصحي المؤدي للبحر في فصل الصيف وذلك من أجل السباحة في مياه البحر النظيفة، الأمر الذي أدى إلى تكون مستنقع لمياه الصرف الصحي بالقرب من المبنى وقد لوحظ خلال زيارة الموقع وجود العديد من الحشرات الضارة التي تعيش على هذا المستنقع (زيارة الباحث، 2023).

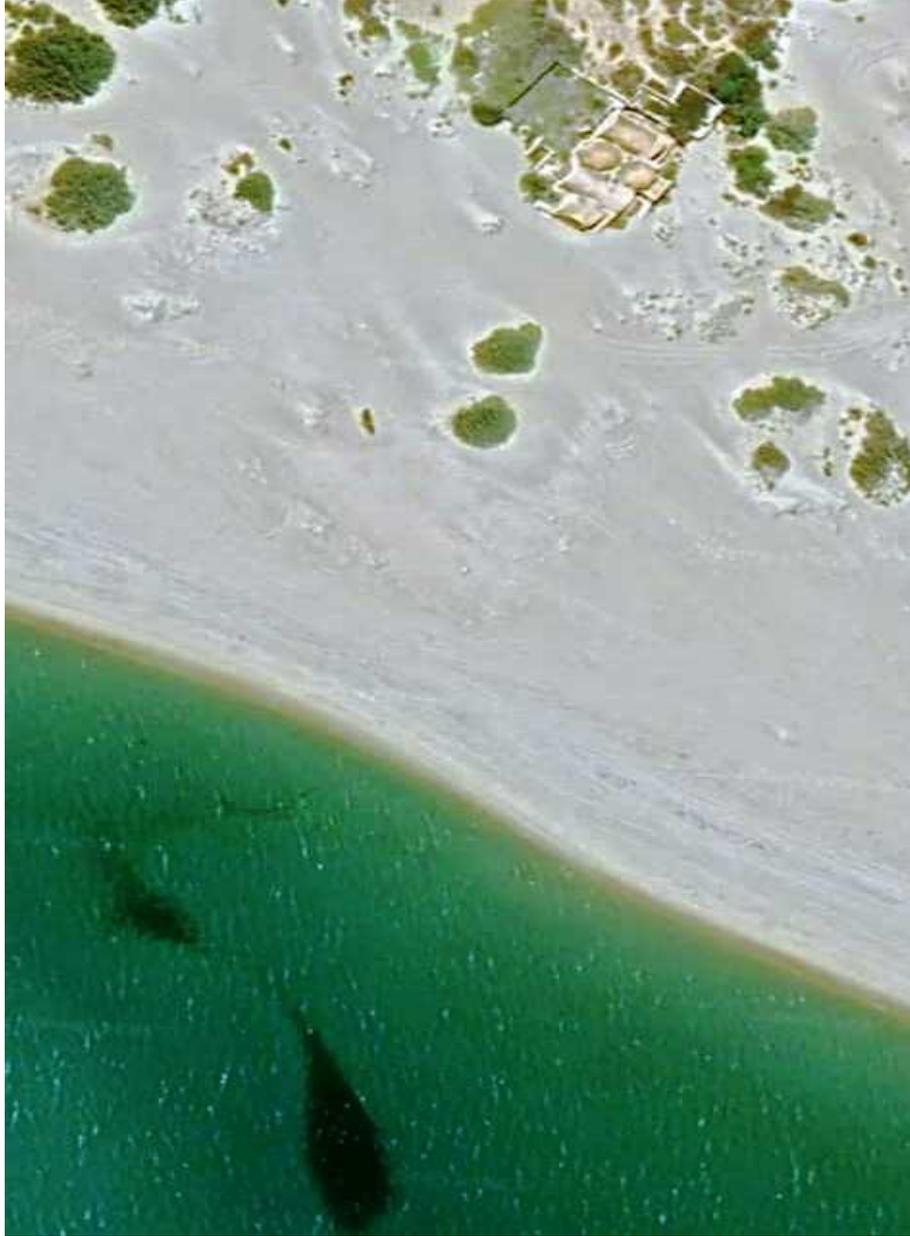
شكل رقم(14) صورة توضح قرب البحر من مبني حمامات الصيد من Google Earth

- ملوثات البحر: وهو التلوث بمخلفات السفن ومراكب الصيد وهي عبارة عن نفايات من بقايا الزيوت والديزل والقطران (إسلام، 1999، 82)، ومبنى حمامات الصيد يقع بين ميناء الخمس التجاري وجسر محطة توليد الكهرباء الذي يزودها بالوقود الثقيل، وقد لاحظنا تكرر خلال الزيارات الميدانية وجود بقايا هذه النفايات سواء في البحر أو على الشواطئ، وذلك بسبب التيارات البحرية التي تحملها إلى شواطئ البحر حيث أن مبنى الحمامات لا يبعد عن شاطئ البحر سوى 90 متر تقريباً (المنشأ، 87) للمزيد ينظر صورة رقم (14).

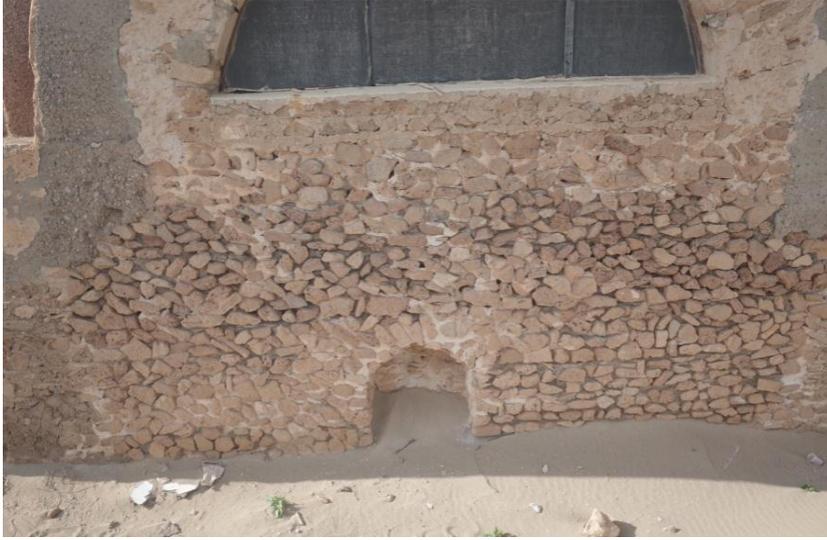
شكل رقم (15) تأثير الأمطار الحمضية في الجهة الشمالية في مبني حمامات الصيد من تصوير الباحث

1. البراكين: **Volcanoes** بفضل الله سبحانه وتعالى بلادنا خالية من البراكين، ولكن هذا لا يعني عدم تأثرها بالتلوث الذي تحدثه البراكين فالرياح تحمل ما تخرجه البراكين حسب اتجاهها إلى أي مكان، حيث تقذف البراكين الحمم البركانية والعديد من الغازات مثل ثاني أكسيد الكربون وأول أكسيد الكربون وثاني أكسيد الكبريت وكبريتيد الهيدروجين وكلوريد الهيدروجين^(7،Firas)، وقد تم ذكر تأثير هذه الغازات في السابق مع الأمطار الحمضية Acid Rain وهي تتكون نتيجة زيادة نسبة ثاني أكسيد الكربون ونسبة ثاني أكسيد الكبريت في الطبقات العليا للهواء الجوي وتتفاعل مع بخار الماء^(المنشأ،91) لتكون الأحماض منها حمض الكربونيك الذي يتسرب إلى الحجارة التي تكون إحدى مكوناتها وهو كربونات الكالسيوم فعندها يحدث تفاعل كيميائي ينتج عنه تحول كربونات الكالسيوم إلى بيكربونات الكالسيوم والتي تذوب في الماء مما يحدث عملية تفتت وتشقق للأحجار ويعتمد ضرر الأمطار الحمضية بالدرجة الأولى على مسامية الصخور، حيث أن ارتفاع نسبة المسام تؤدي إلى زيادة حجم التلف والضرر^(سليم،9)، ولهذا تكون الأحجار الجيرية والأحجار الرملية هي الأكثر تضرر بالأمطار الحمضية، للمزيد ينظر صورة رقم (15).

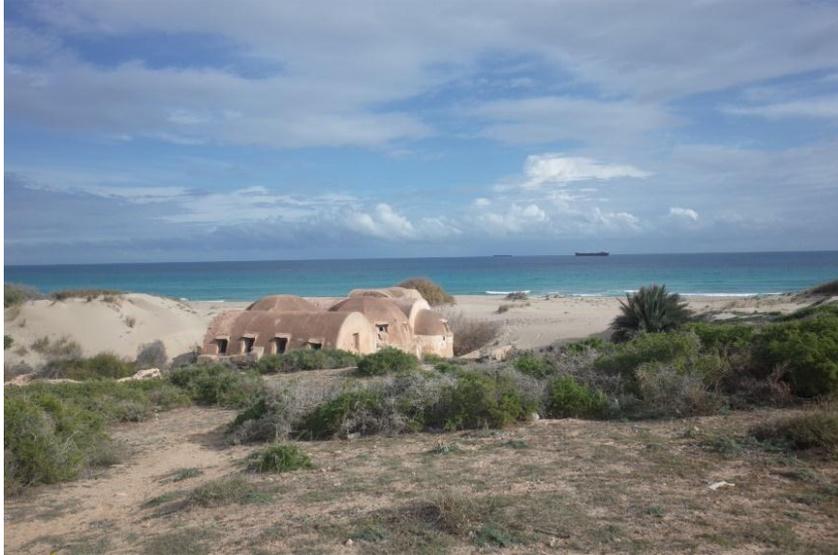
شكل رقم (16) توضح زحف الكثبان الرملية علي مبني حمامات الصيد من تصوير الباحث

2. الرياح: وهي من العوامل التي أثرت على مبنى حمامات الصيد بشكل غير مباشر، حيث تعمل الرياح على حمل الانبعاثات الغازية السالفة الذكر إلى أسطح جدران المبنى، وكذلك تحمل الغبار الموجود في الهواء الجوي^(تقرير الشئون الفنية،2012)، وذلك من خلال سرعتها وقوتها وخاصة في المناطق التي ليس لها غطاء نباتي، وقد لوحظ في مدينة لبداء الأثرية قطع العديد من الأشجار الكبيرة التي تعمل كمصد للرياح في المدينة، وتعتبر مشكلة زحف كثبان الرمال على مبنى حمامات الصيد من أحد الأضرار التي تواجه المبنى وعدم وجود غطاء نباتي كثيف بالقرب من المبنى^(المنشأ،94،95).

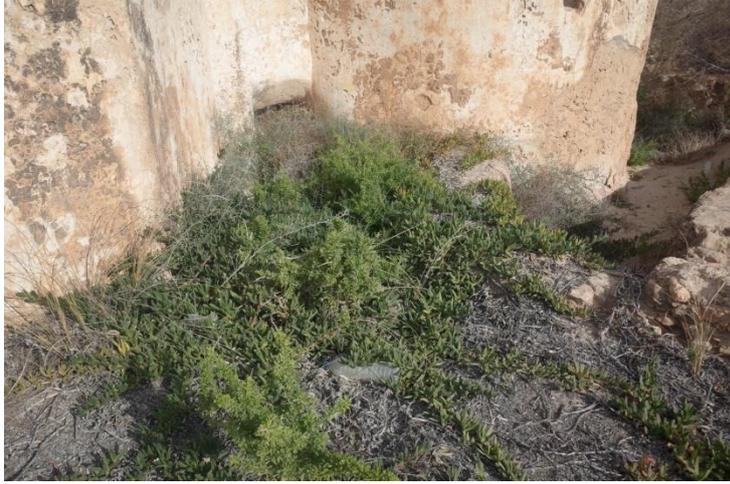
شكل رقم (17) صور لنمو النباتات والحشائش بالقرب من مبني حمامات الصيد من تصوير البحث

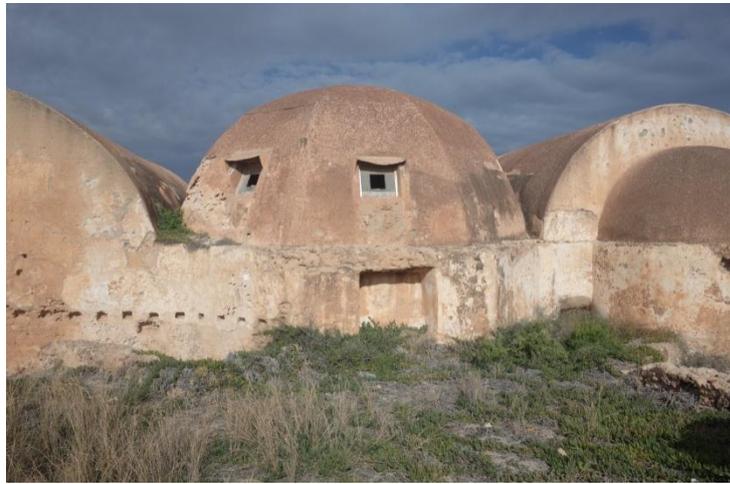
شكل رقم (18) صور لنمو النباتات والحشائش بالقرب من مبني حمامات الصيد من تصوير البحث
