Study the Causes of Traffic Accidents in Tajoura and Propose Solutions and Alternatives for its Development

Sabir Rihab ^{*1}

¹ Civil Engineering Department, Faculty of Engineering, Elmergib University, Al Khums, Libya

Received: 22-09-2025 | Accepted: 21-11-2025 | Available online: 15-12-2025 | DOI:10.26629/uzjest.2025.18

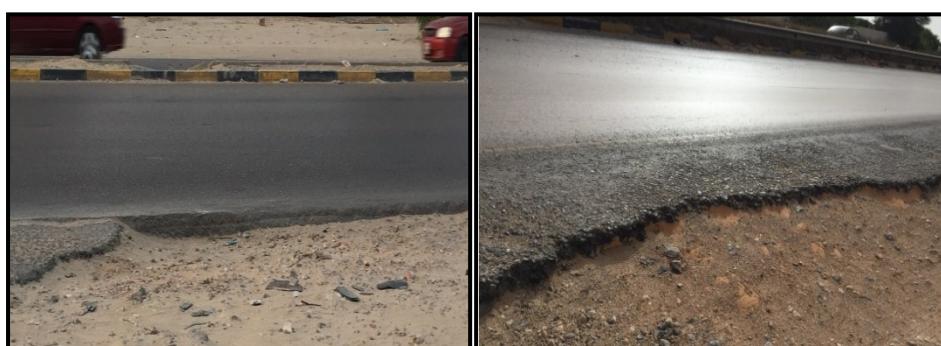
يتراوح عرض الأكتاف الموجودة على جانبي الطريق الساحلي تاجوراء من 0.8 إلى 2.2 متر وتمتد مسافة (27 كم) حيث يعتبر عرض الكتف في هذا الطريق أقل من الموصي به بالمواصفات العالمية (1.2 متر إلى 3.6 متر) [7]، وتعتبر معظم هذه الأكتاف قديمة بها حفر مما يجعل سائقي المركبات يحاولون تجنبها والدخول المباشر للطريق والخروج ببطء من مسار الحركة لتقادي الحفر والشكل (2) يوضح الحالة الحالية والأضرار للأكتاف.

شكل رقم (2): يوضح أضرار بحافة الرصف مع وجود حفر داخل الأكتاف

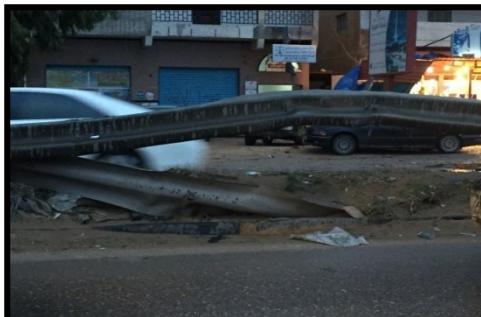
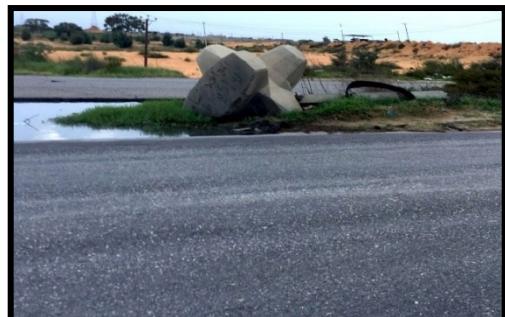
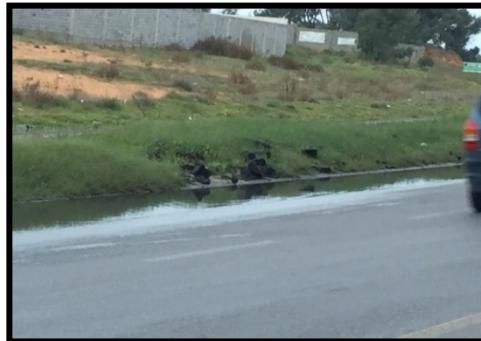
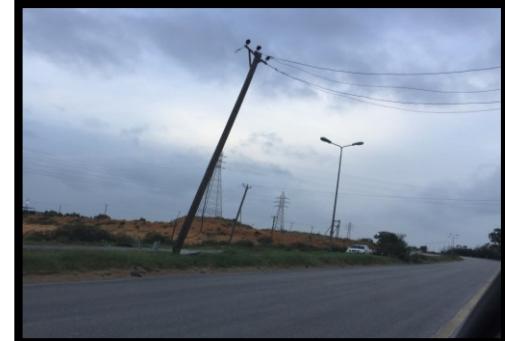
يتراوح عرض الفاصل الوسطي بالطريق الساحلي تاجوراء من 1.2 إلى 3.8 متر حيث يعتبر عرض الفاصل الوسطي في هذا الطريق أقل من الموصي به بالمواصفات العالمية (1.2 متر الي 24 متر) [8] ، ومنفذة من بردورات وبلاطات من الخرسانة العادية لمسافة (27 كم)، و يوجد بالفاصل الوسطي حواجز مرورية متهاكلة في بعض مقاطع الطريق، وهناك العديد من المشاكل بسبب الوضع الراهن للفاصل الوسطي، وأهمها مشكلة صرف مياه الأمطار نتيجة التنفيذ السيئ للميل العرضي للطريق وكذلك الرفع الجانبي الحاد للطريق خاصة عند المنحدرات الأفقية، ولحل هذه المشكلة يتطلب ضرورة تنفيذ نظام صرف أسفل الفاصل الوسطي، بالإضافة إلى مشكلة تجمع الرمال والأوساخ بجانب البردورة، ووجود بعض العوائق في الفاصل الوسطي. كل هذه المشاكل أثثت سلباً على مستوى السلامة المرورية بتنوع أسباب الحوادث أهمها الانزلاق المائي وتأثير المياه على الزجاج الأمامي للمركبات، وعدم تنفيذ حواجز مرورية في بعض مقاطع الطريق سبب في صعود المركبات على الفاصل الوسطي وقد تتجه إلى الاتجاه المعاكس مسبباً حوادث جسيمة والشكل (3) يوضح بعض المشاكل بالفاصل الوسطي.

شكل رقم (3): يوضح عائق في الفاصل الوسطي والحواجز المرورية المتهاكلة مع تجمع المياه والمخلفات بجانب البردورة

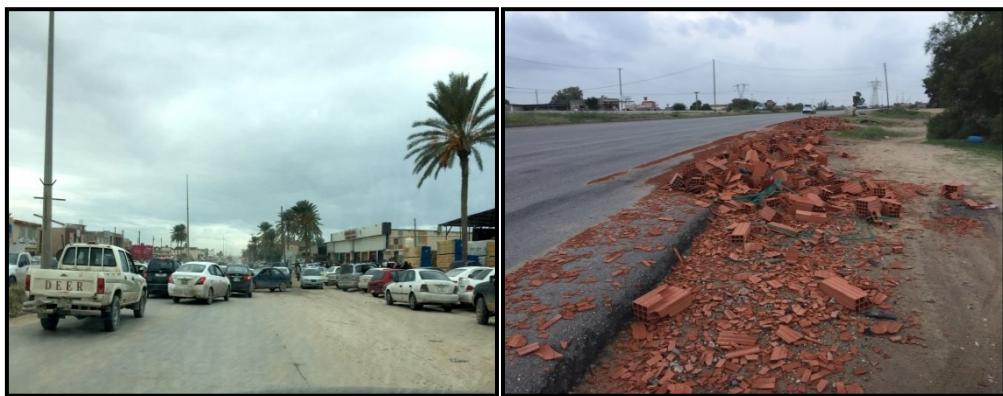
توجد العديد من العوائق على جانبي الطريق والمتمثلة في عائق متحركة وثابتة، وتبعد هذه العوائق مسافة تتراوح من 0 متر إلى 2.5 متر على كتف الطريق، بالإضافة إلى شدة الازدحام وتجمع المركبات في بعض الأماكن التجارية بجانب الطريق خاصة في المناسبات والأعياد والشكل (4) يوضح بعض العائق وظاهرة الازدحام على جانبي الطريق.

شكل رقم (4): ظاهرة الازدحام لأغراض مختلفة والعوائق داخل كثف الطريق

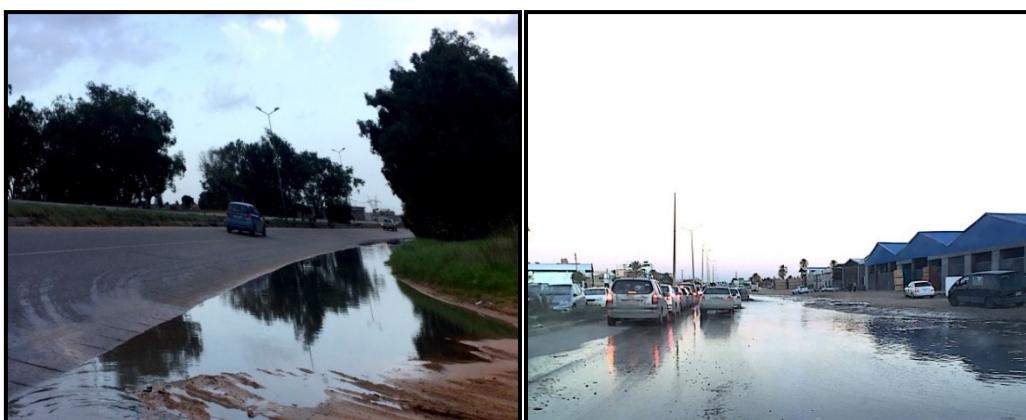
بعض القطاعات لديها ميول جانبية غير جيدة، وكذلك التطور العمراني على جانبي الطريق الساحلي لأغراض تجارية وغيرها لديها تأثير مباشر على مستوى السلامة المرورية على الطريق وذلك بسبب تجمع مياه الأمطار على الأكتاف وعلى مسار الحركة كما هو موضح بالشكل (5).

شكل رقم (5): يوضح الميول الجانبية الغير جيدة ووجود مياه الأمطار

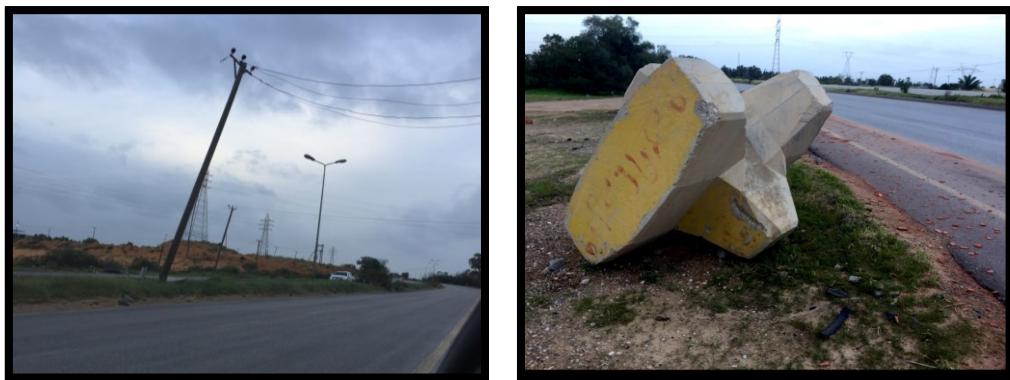
توجد الحواجز المرورية في أجزاء متقطعة على الطريق وتقدر بطول إجمالي (7 كم)، ومن خلال الزيارة الميدانية للطريق لوحظ وجود العديد من العوائق الثابتة بالفواصل الوسطى وأخرى على جانبي الطريق مما قد يزيد من خطورة الحادث المروري في حالة وقوعه في منطقة تواجد هذه العوائق مما يتطلب إلى ضرورة إزالة هذه العوائق وتركيب حواجز مرورية طولية بالفواصل الوسطى وقضبان حماية على طول جانبي الطريق، ورغم وجود الحواجز الطولية في بعض المقاطع من الطريق الساحلي إلا أنها في بعض الأماكن متهاكلة وتحتاج إلى صيانة والشكل (6) يوضح بعض الحالات التي تتطلب تركيب الحواجز المرورية أو الإزالة.

شكل رقم (6): يوضح العوائق القريبة من الطريق التي تتطلب تركيب قضبان حماية أو الإزالة

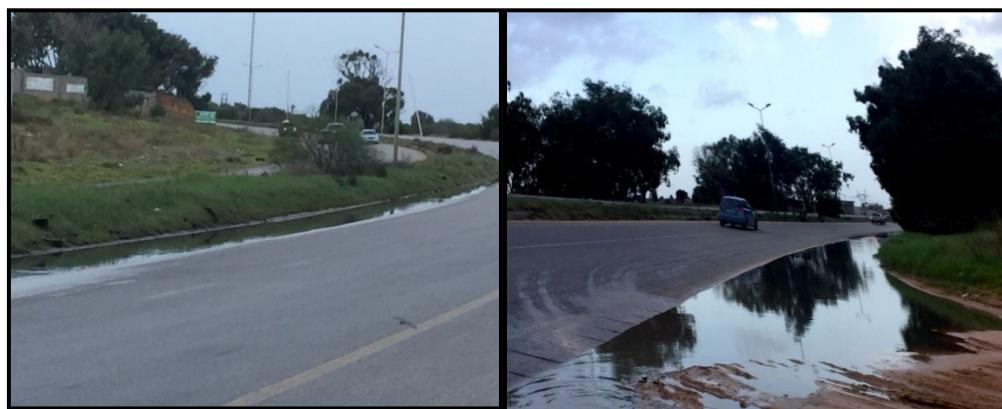
من خلال حصر المنحنيات الأفقية لوحظ أن هذه المنحنيات مفتوحة وملائمة للسرعة التصميمية ولا تشكل أي خطر من ناحية الرؤية نظراً لازدواج الحركة ووجود الفاصل الوسطى ولكن هناك مشكلة وحيدة بالتخطيط الأفقي وهي تجمع مياه الأمطار داخل المنحنيات الأفقية وبجانب البردورة بالفاصل الوسطى كما هو موضح بالشكل(7).

شكل رقم (7): يوضح تجمع مياه الأمطار بجانب البردورات وبجانب الطريق

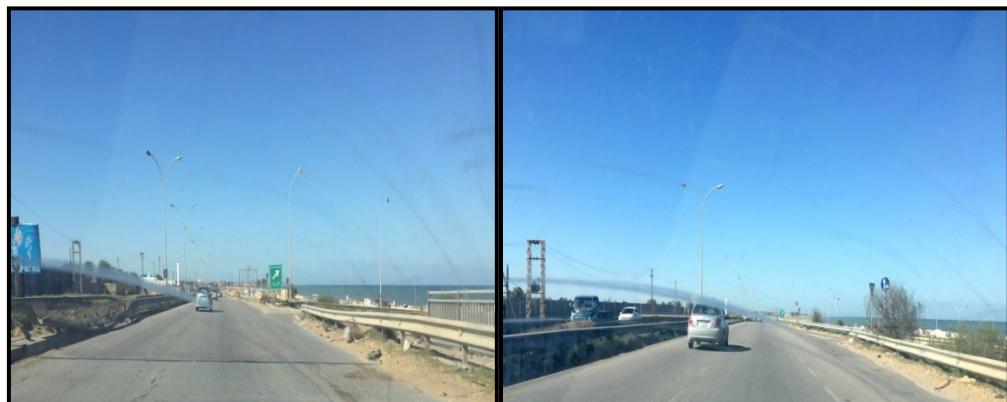
تم حصر المنحنيات الرئيسية جل هذه المنحنيات تسهل فيهم الرؤية وذلك لأن انحداره غير حرج وملائم جداً لتصريف مياه الأمطار في الاتجاه الطولي على جانبي الطريق كما هو موضح بالشكل(8).

شكل رقم (8): يوضح وضع المنحدري عند الارتفاع وضع المنحدري عند الانخفاض

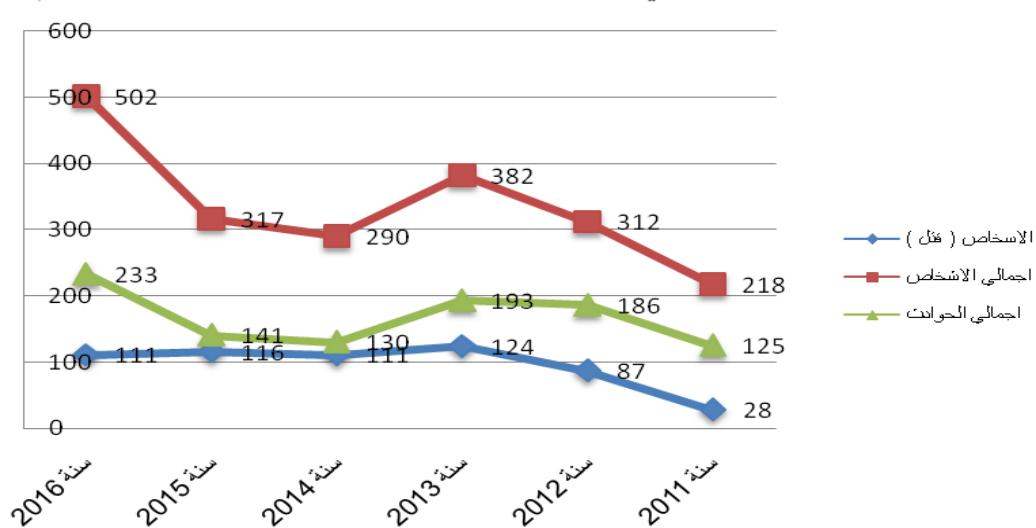
كما نلاحظ أيضاً أن هناك انخفاض كبير في عدد الأشخاص الذين تعرضوا لحوادث المرور المسجلة لسنة 2012م حيث قدرت بـ 186 حادث بجميع أنواعها، وذلك مقارنةً بسنة 2016م حيث قدرت بـ 233 حادث بجميع أنواعها، ومن نفس المنظور نجد أن هناك ارتفاع ملحوظ في عدد الوفيات لسنة 2016م مقارنة بسنة 2012م. بلغت أعداد القتلى (111 قتيل) لسنة 2016م، (87 قتيل) لسنة 2012م، والشكل رقم (9) يوضح ذلك. وكذلك الشكل رقم (10) بين الخسائر المالية للمركبات.

شكل رقم (9): إحصائية الحوادث المرورية في تاجوراء خلال فترة الدراسة

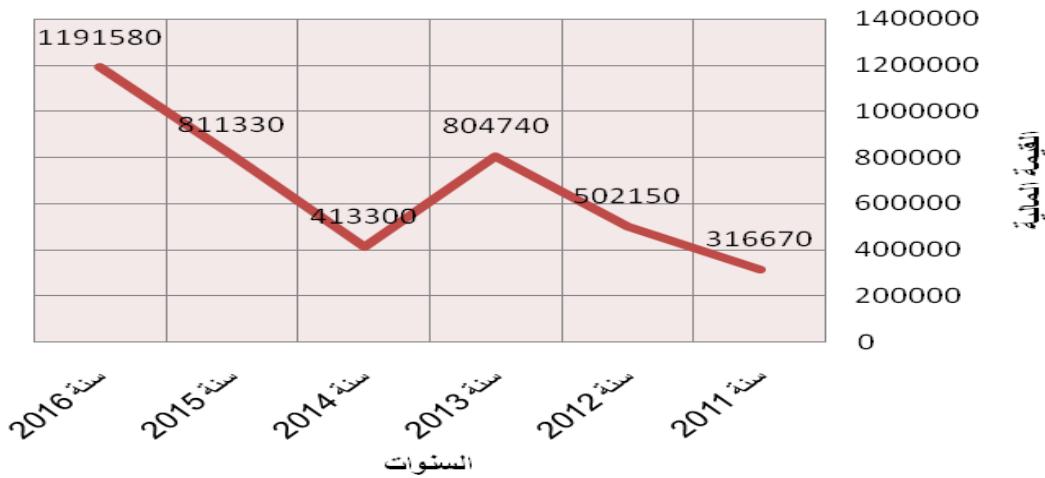
شكل رقم (10): القيمة المالية لخسائر المركبات (تقريباً)

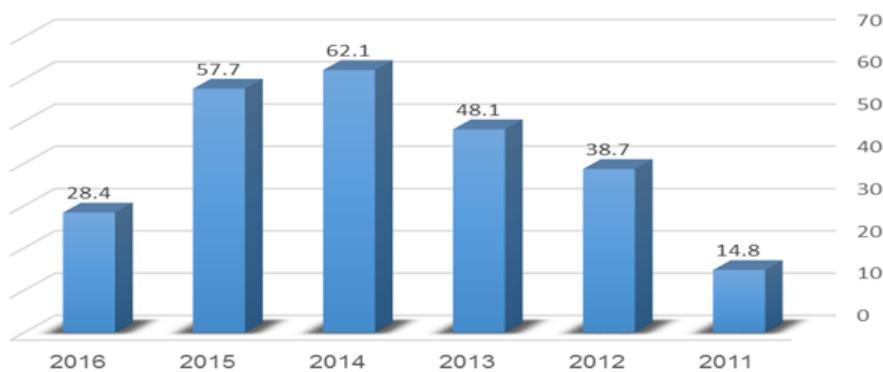
يتضح من الجدول (6) أن أعلى مؤشر خطورة (62.1%) كان في سنة (2014) وأقل مؤشر خطورة (28.4%) في سنة (2016)، والمتوسط الحسابي لمؤشر الخطورة خلال ست سنوات الدراسة بلغ (41.6%). والشكل رقم (11) يوضح التغير في مؤشر الخطورة خلال سنوات الدراسة.

شكل رقم (11): التغير في مؤشر الخطورة

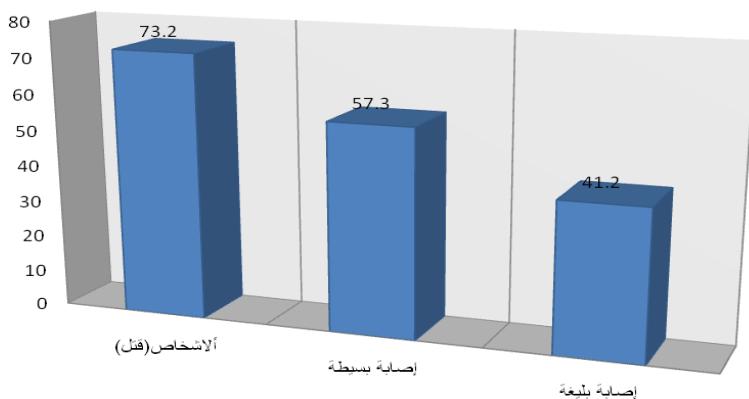
يلاحظ من الجدول رقم (5) أن العدد الأكبر لضحايا حوادث المرور نوع (قتل) بعدد متوسط للسنوات (73 حادث) بنسبة (42.6%) في هذه الفترة قيد الدراسة، تليها ضحايا الحوادث نوع (اصابات بسيطة) بعدد (57 حادث) بنسبة (33.4%)، تليها ضحايا الحوادث نوع (اصابات بلغة) بعدد (41 حادث) بنسبة (24%). والشكل رقم (12) يوضح ذلك.

شكل رقم (12): نسبة الحوادث المرورية حسب نوع الحادث لمتوسط سنوات الدراسة

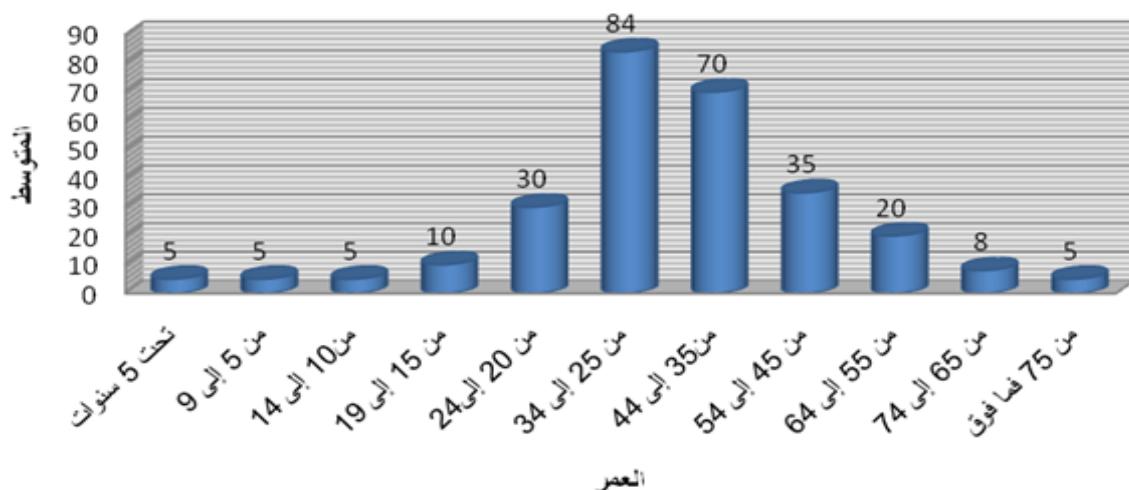
يلاحظ من الجدول رقم (7) أن الفئة العمرية من (25 إلى 34 سنة) والتي تعتبر مرحلة النضوج للشباب تشكل أكبر نسبة للتعرض لحوادث بعدد متوسط السنوات (84 حادث) بنسبة (30.3%)، تليها الفئة العمرية التي في متوسط العمر (من 35 إلى 44 سنة) بعدد (70 حادث) بنسبة (25.3%)، تليها الفئة العمرية من (من 45 إلى 54 سنة) بعدد (35 حادث) بنسبة (12.6%)، أي أن الفئة العمرية من (25 إلى 54 سنة) تمثل حوالي أكثر من النصف (68.2%) من عدد الحوادث المرورية في تاجوراء للفترة الزمنية (2011-2016 م) أنظر الشكل رقم (13).

شكل رقم (13): نسبة الحوادث المرورية حسب نوع الحادث لمتوسط سنوات الدراسة

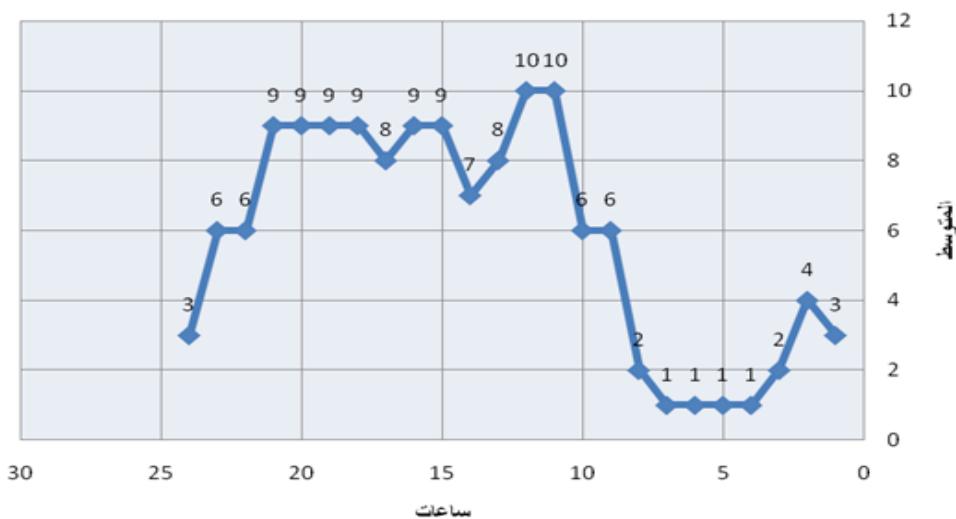
يتضح من الجدول رقم (8) أن أعلى نسبة للحوادث المرورية المسجلة في الإحصائيات المرورية الخاصة بقسم المرور والترخيص بمديرية أمن تاجوراء للفترة الزمنية (2011-2016م) خلال 24 ساعة هي الحوادث المرورية المسجلة خلال الساعتين (11-12)، (10-11)، وأقل نسبة حوادث هي خلال الأربعة ساعات (3-7)، ويمكن الملاحظة من الشكل رقم (14) أن أكثر الحوادث خلال الفترة (16-10) & (17-18) وهي ساعة الذروة خلال الطرق التي يكثر بها الحوادث على سبيل المثال الطريق الساحلي.

شكل رقم (14): نسبة الحوادث المرورية وذلك حسب ساعات اليوم لمتوسط سنوات الدراسة

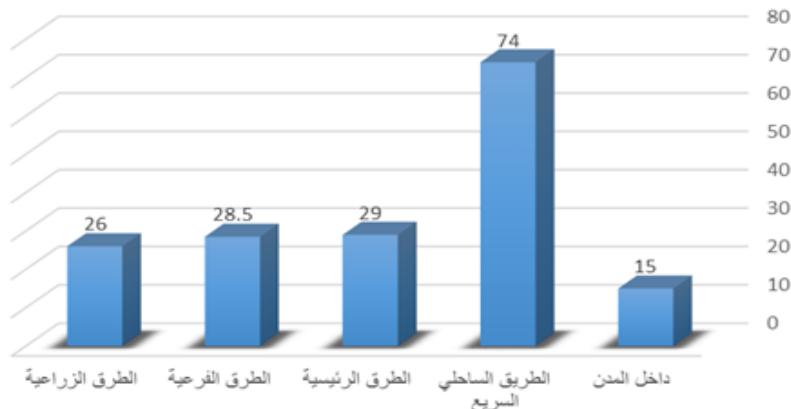
يلاحظ من الجدول رقم (9) أن العدد الأكبر لضحايا حوادث المرور على الطريق الساحلي السريع بعدد متوسط للسنوات 74 حادث (بنسبة 42.8%) في هذه الفترة قيد الدراسة، تليها ضحايا الحوادث على الطرق الرئيسية بعدد 29 حادث (بنسبة 16.7%)، تليها ضحايا الحوادث على الطرق الفرعية (28.5 حادث) بنسبة 16.5%， تليها الطرق الزراعية ومن تم داخل المدن، أنظر الشكل رقم (15).

شكل رقم (15): نسبة الحوادث المرورية حسب (نوع الطريق) لمتوسط سنوات الدراسة

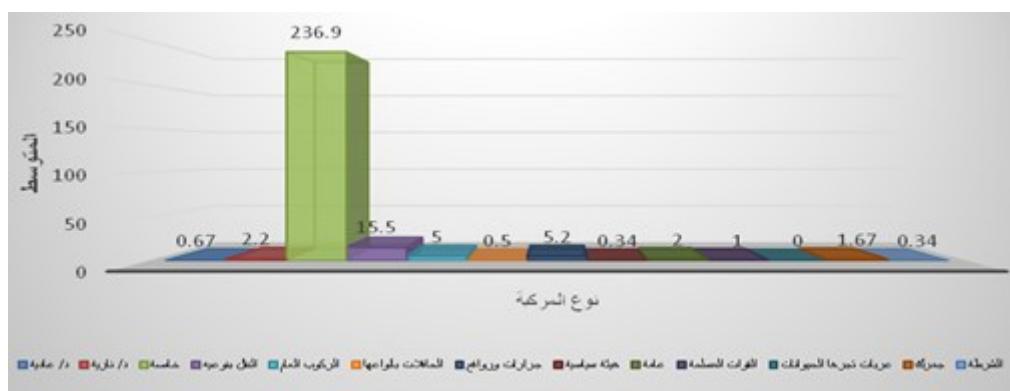
يلاحظ من الجدول رقم (10) أن العدد الأكبر لضحايا حوادث المرور نوع (المركبة الخاصة) بعدد متوسط للسنوات 237 حادث (بنسبة 87%) في هذه الفترة قيد الدراسة ويرجع ذلك للاعتماد الكلي على المركبات الخاصة، تليها ضحايا الحوادث نوع (مركبات النقل بنوعيه) بعدد 16 حادث (بنسبة 5.7%)، ثم مركبات نوع الركوب العامة (سيارات الأجرة) والجرارات وروافع بنسبة 1.9% لكل منها، أنظر الشكل رقم (16). من الملاحظ أن أكثر الحوادث هي للمركبات الخاصة والنقل بنسبة 92.7% وذلك لاعتماد أهالي منطقة الدراسة على هذه الأنواع في النقل.

شكل رقم (16): نسبة الحوادث المرورية وذلك حسب نوع المركبة لمتوسط سنوات الدراسة

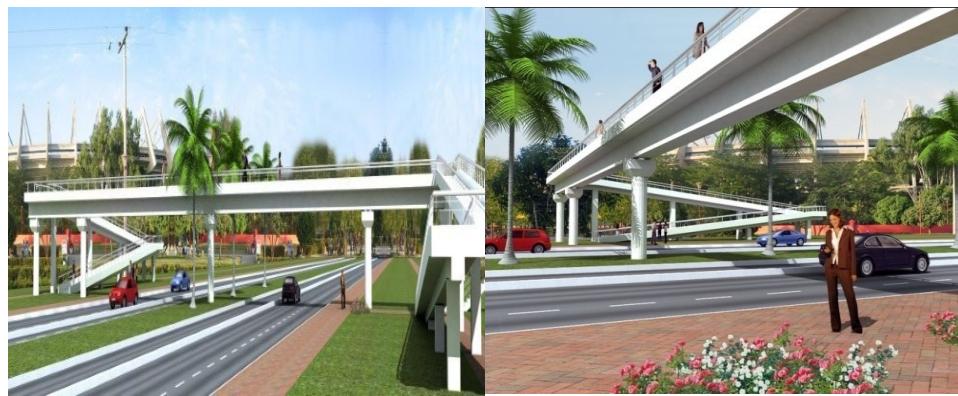
من خلال المعلومات واللاحظات المقدمة من رجال المرور بمنطقة الدراسة والتي أفادت بأن أخطر مشكلة هي قتلى المشاة والتي تحدث في الطريق الساحلي، لذا نقترح تنفيذ مجموعة جسور المشاة (ممرات مشاة علوية) طبقاً للجدول رقم (11) الذي يوضح إحداثيات الموضع المقترن على طول الطريق الساحلي والشكل رقم (17) يوضح بعض الأشكال لجسور المشاة.

شكل رقم (17): يبين أشكال توضيحية لجسر المشاة

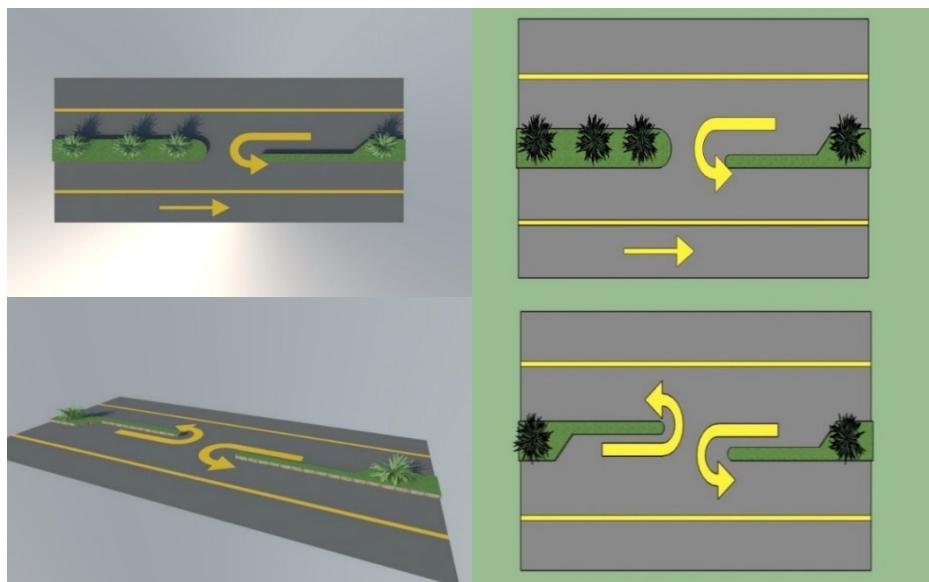
من خلال الزيارات الميدانية تبين وجود عدد (24) فتحة بالفاصل الوسطى في الطريق الساحلي وتعتبر هذه الفتحات غير متحكم فيها ولا توجد بها حارات خاصة بالدوران لفصل حركة المرور الطولي مع حركة الدوران وللخلص من هذه المشكلة تم إقتراح بعض النماذج التي تساعده وتقلل من الحوادث والشكل رقم (18) يوضح بعض هذه النماذج.

شكل رقم (18): أشكال توضيحية لجزر الدوران بالفاصل الوسطى

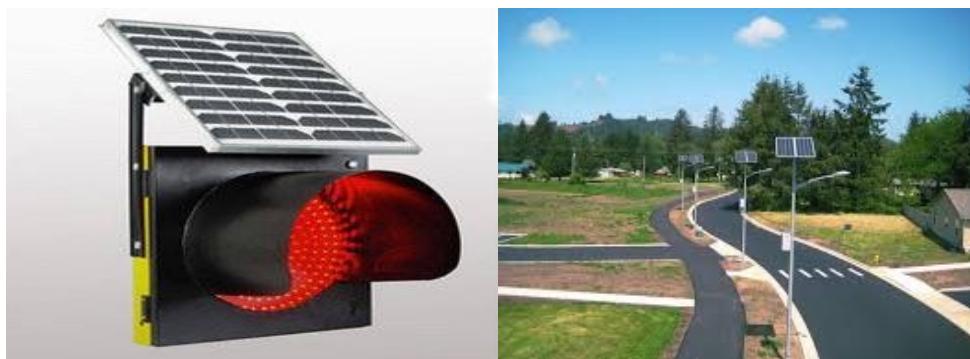
كما نعلم بأن هناك طرق جديدة لتوليد الطاقة الكهربائية وأهمها الطاقة الشمسية. وبما أن هذه الطاقة متوفرة في هذه المنطقة فنقترح تنفيذ هذه الفكرة لتزويد أعمدة الإنارة والإشارات الضوئية عن طريق تركيب لوحات شمسية عند كل عمود وإشارة ضوئية للتكليل من تكلفة الكهرباء والمحافظة عليه. وهذا المقترن سيوفر الطاقة الكهربائية النظيفة لإنارة الطريق بأقل التكاليف. والشكل رقم (19) يوضح بعض من لوحات الطاقة الشمسية المستخدمة لتزويد أعمدة الإنارة والإشارات الضوئية بالكهرباء.

شكل رقم (19): أشكال توضيحية لاستخدامات لوحات الطاقة الشمسية
