The impact of environmental pollution on historical buildings

"Hunting baths in the city of Leptis Magna as a model"

تأثير التلوث البيئي على المباني الأثرية
"حمامات الصيد بمدينة لبدّة نموذجاً"

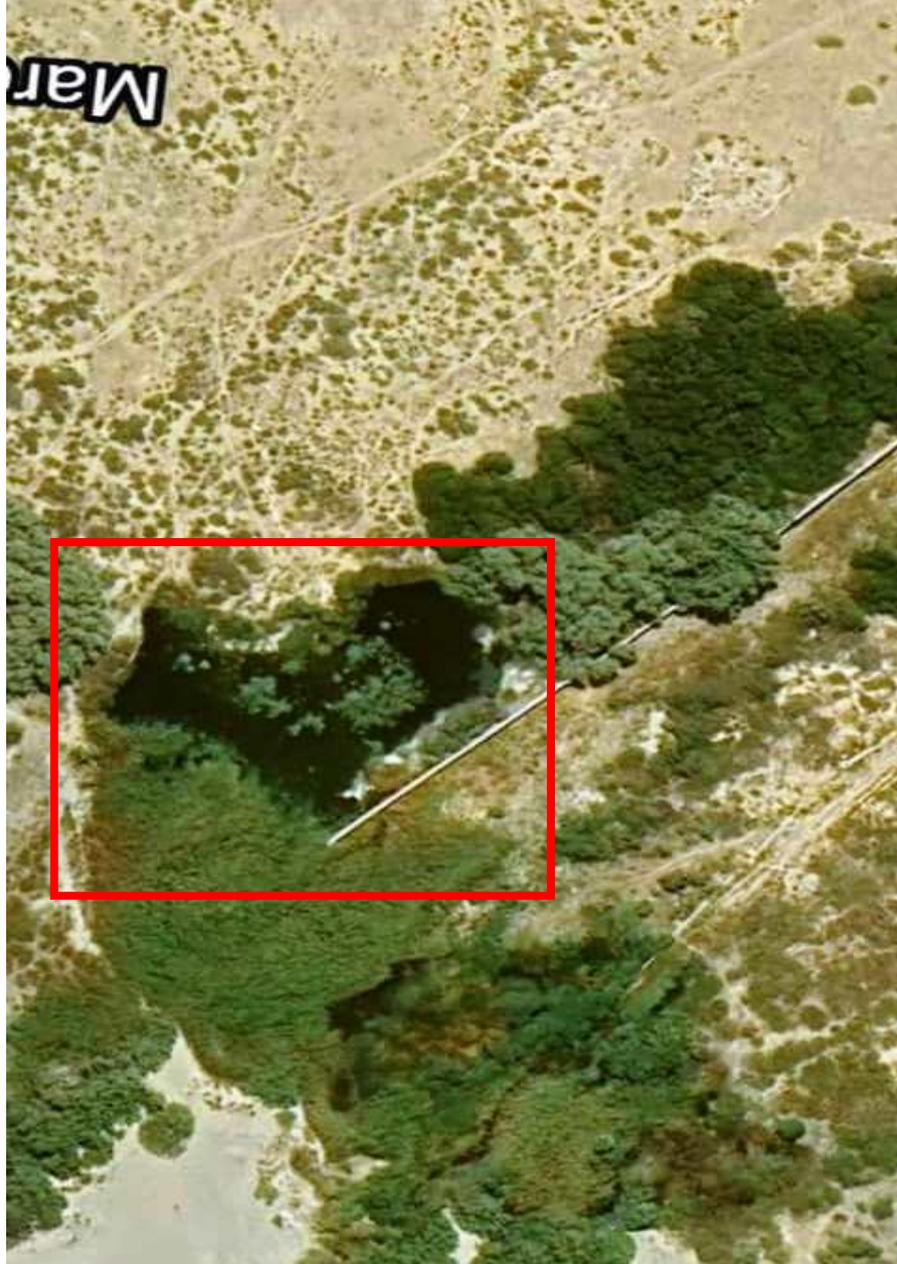
شكل رقم (13) صور لمياه الصرف الصحي القريبة من حمامات الصيد من Google Earth

- التلوث بسبب مياه الصرف الصحي التي عادة تكون فوق سطح الأرض وهي تسبب في استهلاك كميات من الأكسجين⁽³⁷⁾، وذلك عن طريق تواجد من الحشرات على تلك المسطحات والعيش عليها، بسبب توفر نسبة عالية من الرطوبة ونمو العديد من النباتات والحشائش عليها مما يوفر بيئة جيدة للعديد من عوامل التلوث البيولوجي Biological Contamination مثل الحشرات والكائنات الحية الدقيقة⁽³⁸⁾، كما تسبب مياه الصرف الصحي عندما تكون سطحية وفي شكل مستنقعات إلى التسرب إلى باطن الأرض وإحداث أضرار على مستوى أساسات المبنى الذي يتشبع بالمياه وحدوث عملية الامتصاص الشعري وهي عملية تسرب الماء في داخل مسام الحجر خاصة إذا كان هذا الحجر يحتوي على نسبة كبيرة من المواد العضوية والأملاح التي تعمل على امتصاص المياه مما يسمح بتفتت الخواص الميكانيكية للحجر وبالتالي تفتت الحجر نفسه، مما يحدث عنه أحياناً حصول تصدع أو انفصال في جدران المبنى بسبب هبوط أساسات المبنى⁽³⁹⁾، للمزيد ينظر صورة رقم 12 أو قد لوحظ خلال الزيارات الميدانية للمبنى وجود انسلاخ في الملاط في عدة جهات من المبنى في المسافة القريبة من الأرض سواء في الجدران الداخلية للمبنى أو الجدران الخارجية يمكن أن يكون سببها هو المياه الجوفية أدت إلى حدوث رطوبة أرضية في المبنى يوجد بالقرب من حمامات الصيد أحد مستنقعات مياه الصرف على بعد حوالي 500 متر تقريباً، للمزيد ينظر صورة رقم (13) حيث يقوم أهالي المنطقة بقلل انبوب الصرف الصحي المؤدي للبحر في فصل الصيف وذلك من أجل السباحة في مياه البحر النظيفة، الأمر الذي أدى إلى تكون مستنقع لمياه

الصرف الصحي بالقرب من المبنى وقد لوحظ خلال زيارة الموقع وجود العديد من الحشرات الضارة التي تعيش على هذا المستنقع.⁽⁴⁰⁾

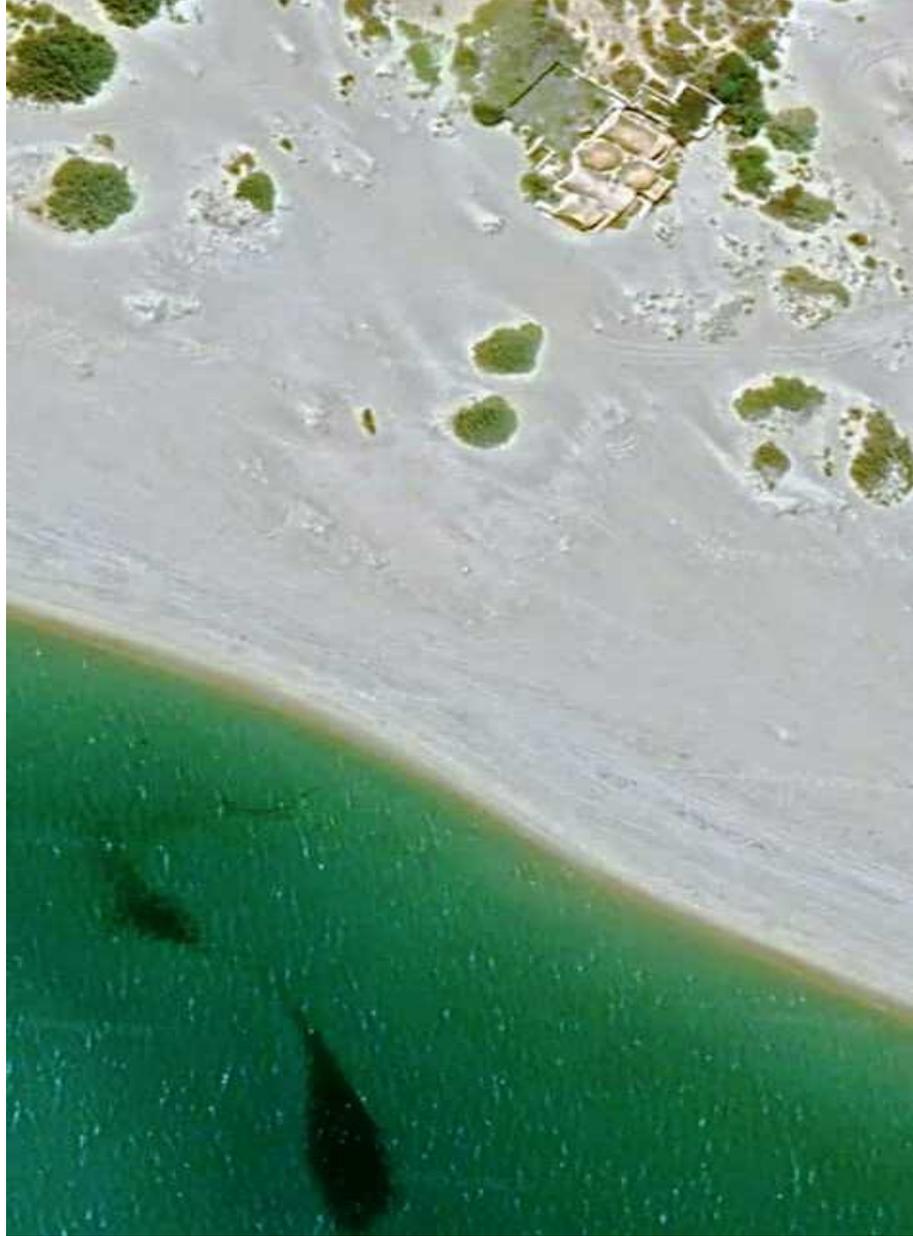
شكل رقم (14) صورة توضح قرب البحر من مبني حمامات الصيد من Google Earth

- ملوثات البحر: وهو التلوث بمخلفات السفن ومراكب الصيد وهي عبارة عن نفايات من بقايا الزيوت والديزل والقطران⁽⁴¹⁾، ومبنى حمامات الصيد يقع بين ميناء الخمس التجاري وجسر محطة توليد الكهرباء الذي يزودها بالوقود الثقيل، وقد لاحظنا تكرار خلال الزيارات الميدانية وجود بقايا هذه النفايات سواء في البحر أو على الشواطئ، وذلك بسبب التيارات البحرية التي تحملها إلى شواطئ البحر حيث أن مبنى الحمامات لا يبعد عن شاطئ البحر سوى 90 متر تقريباً⁽⁴²⁾ للمزيد ينظر صورة رقم (14).

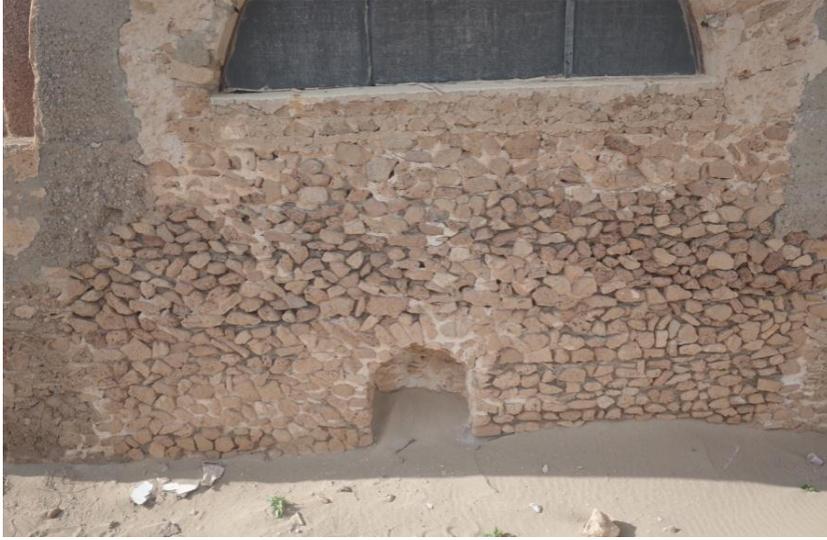
شكل رقم(15) تأثير الأمطار الحمضية في الجهة الشمالية في مبني حمامات الصيد من تصوير الباحث

1. البراكين: **Volcanoes** بفضل الله سبحانه وتعالى بلادنا خالية من البراكين، ولكن هذا لا يعني عدم تأثرها بالتلوث الذي تحدثه البراكين فالرياح تحمل ما تخرجه البراكين حسب اتجاهها إلى أي مكان، حيث تقذف البراكين الحمم البركانية والعديد من الغازات مثل ثاني أكسيد الكربون وأول أكسيد الكربون وثاني أكسيد الكبريت وكبريتيد الهيدروجين وكلوريد الهيدروجين⁽⁴³⁾، وقد تم ذكر تأثير هذه الغازات في السابق مع الأمطار الحمضية Acid Rain وهي تتكون نتيجة زيادة نسبة ثاني أكسيد الكربون ونسبة ثاني أكسيد الكبريت في الطبقات العليا للهواء الجوي وتتفاعل مع بخار الماء⁽⁴⁴⁾ لتكون الأحماض منها حمض الكربونيك الذي يتسرب إلى الحجارة التي تكون إحدى مكوناتها وهو كربونات الكالسيوم فعندها يحدث تفاعل كيميائي ينتج عنه تحول كربونات الكالسيوم إلى بيكربونات الكالسيوم والتي تذوب في الماء مما يحدث عملية تفتت وتشقق للأحجار ويعتمد ضرر الأمطار الحمضية بالدرجة الأولى على مسامية الصخور، حيث أن ارتفاع نسبة المسام تؤدي إلى زيادة حجم التلف والضرر⁽⁴⁵⁾، ولهذا تكون الأحجار الجيرية والأحجار الرملية هي الأكثر تضرر بالأمطار الحمضية⁽⁴⁶⁾ للمزيد ينظر صورة رقم (15).

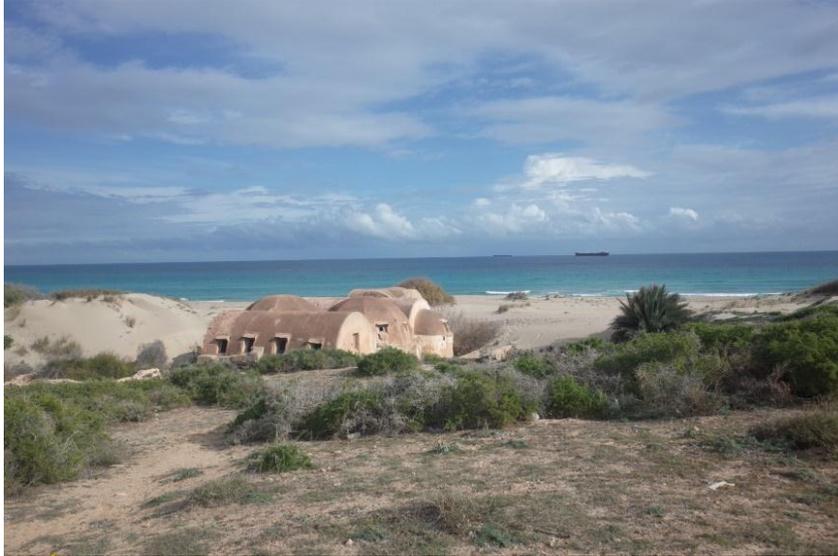
شكل رقم(16) توضح زحف الكثبان الرملية علي مبني حمامات الصيد من تصوير الباحث

2. الرياح: وهي من العوامل التي أثرت على مبنى حمامات الصيد بشكل غير مباشر، حيث تعمل الرياح على حمل الانبعاثات الغازية السالفة الذكر إلى أسطح جدران المبنى، وكذلك تحمل الغبار الموجود في الهواء الجوي⁽⁴⁷⁾، وذلك من خلال سرعتها وقوتها وخاصة في المناطق التي ليس لها غطاء نباتي، وقد لوحظ في مدينة لبداء الأثرية قطع العديد من الأشجار الكبيرة التي تعمل كمصد للرياح في المدينة⁽⁴⁸⁾، وتعتبر مشكلة

زحف كثبان الرمال على مبنى حمامات الصيد من أحد الأضرار التي تواجه المبنى وعدم وجود غطاء نباتي كثيف بالقرب من المبنى.⁽⁴⁹⁾

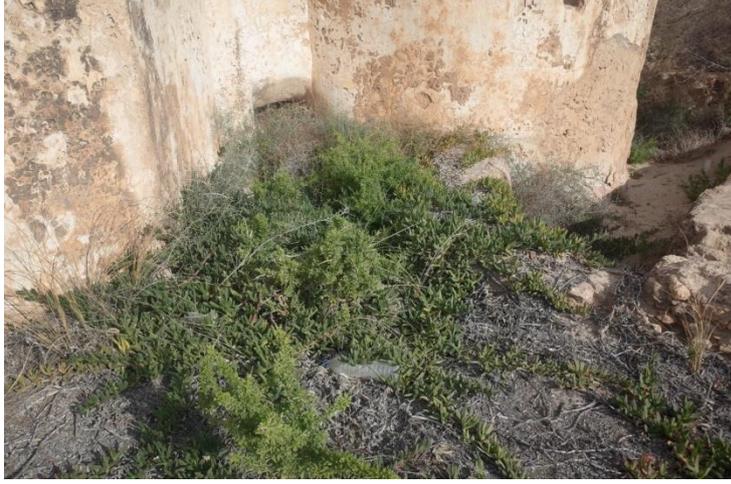
شكل رقم (17) صور لنمو النباتات والحشائش بالقرب من مبني حمامات الصيد من تصوير البحث

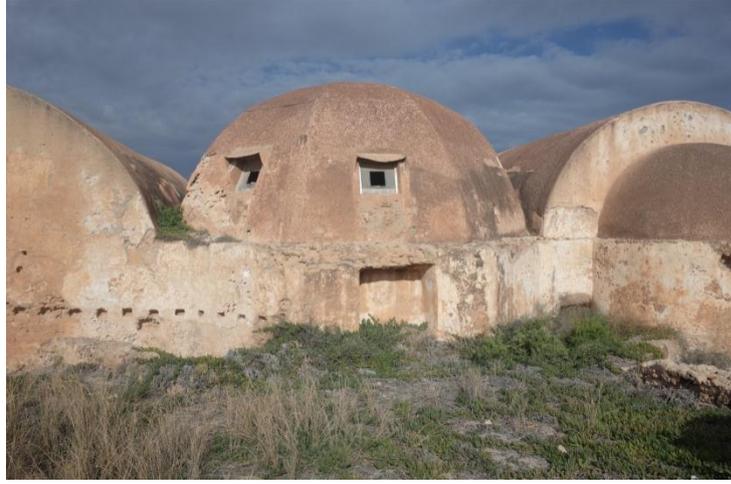
شكل رقم (18) صور لنمو النباتات والحشائش بالقرب من مبني حمامات الصيد من تصوير البحث
